Jetzt scheint das Heilmittel gefunden

Seit Jahren suchten Experten nach der geeigneten Farbe für die Statuen auf der St.-Ursen-Kathedrale in Solothurn

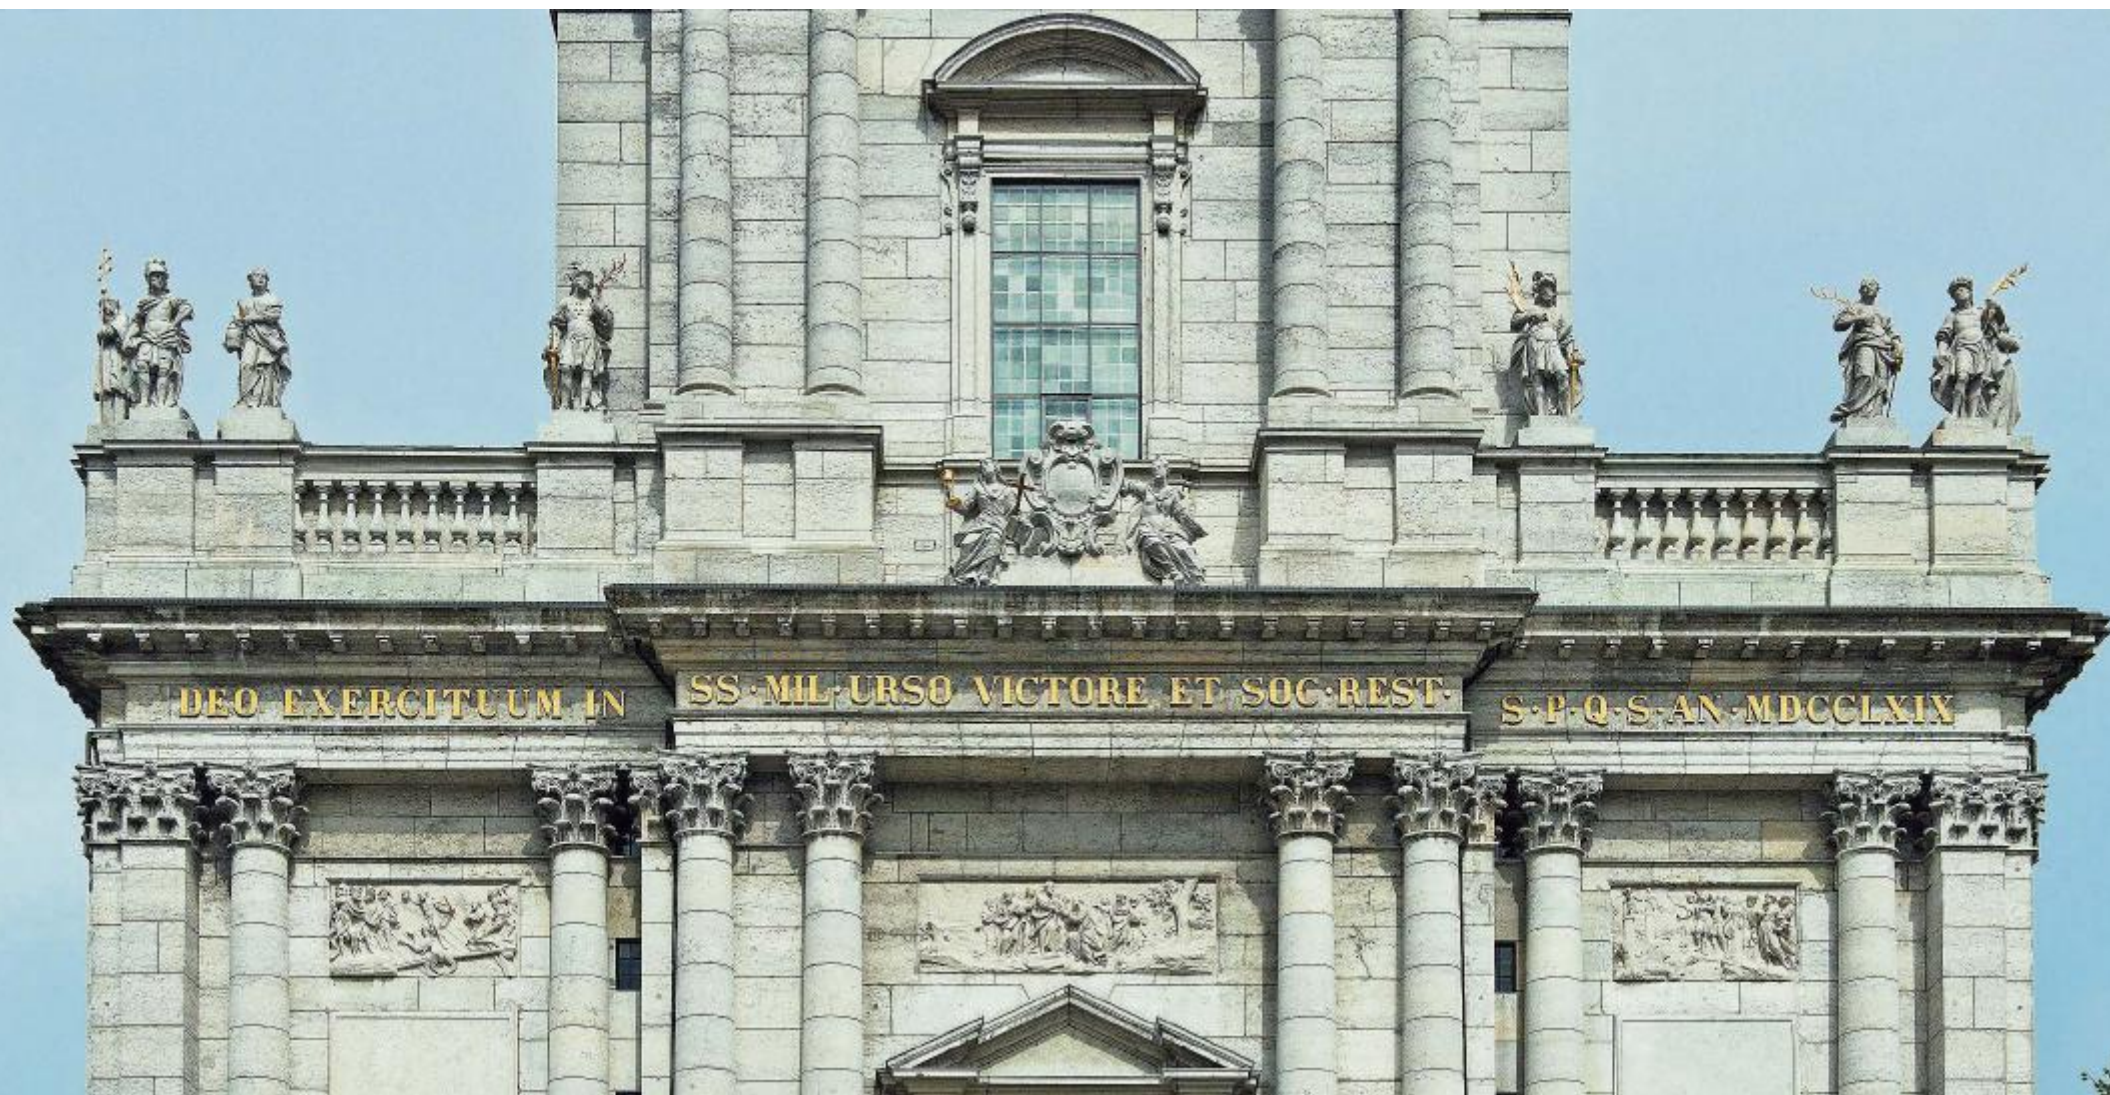
Seit Bestehen der Statuen auf der Balustrade der St.-Ursen-Kathedrale Solothurn sind sie die «Sorgenkinder» der Bauherren, denn sie sind aus gelblichem Neuenburger Stein gemesselt.

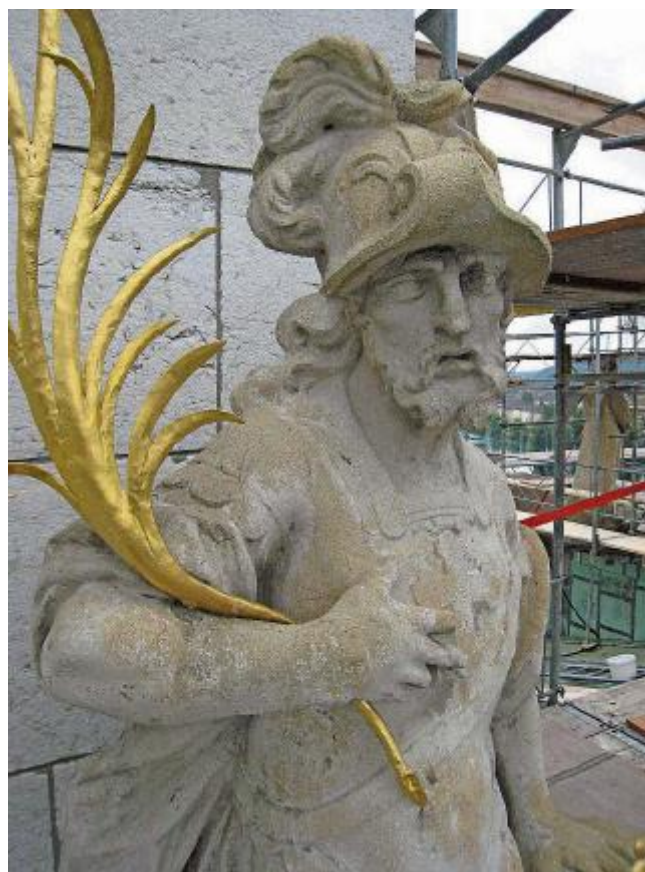
An der Statue des heiligen Viktor erkennt man deutlich den gelben Stein, der unter einem weissen Farb-anstrich hervor- kommt.

WEIL DIE RESTAURATOREN diesmal frühere Fehler vermeiden wollten, wählten sie eine besonders schonende Farbe. «Wir gehen davon aus, dass frühere Anstriche wahrscheinlich zum Zerfall des Materials geführt haben», sagt Flury. Die Steinfiguren sind heikle Patienten: Bei einer zu dichten Farbe könnte es sein, dass unterhalb des Sockels Feuchtigkeit eindringt, die dann nicht mehr entweichen könnte. Gefriert die Feuchtigkeit, entstehen Risse. Bei einer zu durchlässigen Farbe könnte saures Regenwasser eindringen, was zu einer chemischen Reaktion führt: An dem Kalkstein bilden sich dann Gipskrusten. Es entstehen Risse.

Die schonende Farbe aus 1979 war jedoch keine Lösung. Schon bald schlugen wiederum gelbe Flecken durch; besonders an Stellen, an die der Regen peitscht und der Winde schlägt. Eine neue Methode war gefragt: 1991 trugen Wissenschaftler an den Deckelurnen verschiedenste Farben auf. Sie testeten, untersuchten, beobachteten – zehn Jahre lang. Sie wollten herausfinden, welches Farbsystem sich dauerhaft und künftig eignen würde. Das Resultat überraschte alle. Es war Ölfarbe. «Die Experten meinten: Das machen wir nicht mit Ölfarbe», so Flury. Zu gross waren die Bedenken aufgrund deren Dichte.
